**HODNOCENÍ AKTUÁLNÍHO STAVEBNĚ TECHNICKÉHO
STAVU OBJEKTU RODINNÉHO DOMU**

EVALUATION OF ACTUAL STRUCTURAL AND TECHNICAL CONDITION OF THE FAMILY HOUSE

BAKALÁŘSKÁ PRÁCE

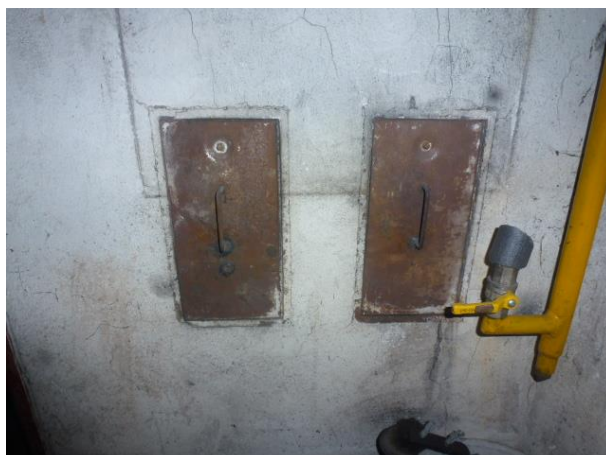
Komínový plášť je zděný ze šamotových cihel. Komín má 2 přímé průduchy kruhového průřezu z asbestu, bez úskoků, pro odvod spalin z tuhých a z plynných paliv. Dnes používám pouze pro tuhá paliva. Ve spodní části se nachází kontrolní a vybírací otvory. Vymetací otvor chybí.

Obr. 20 Kontrolní a vybírací otvory

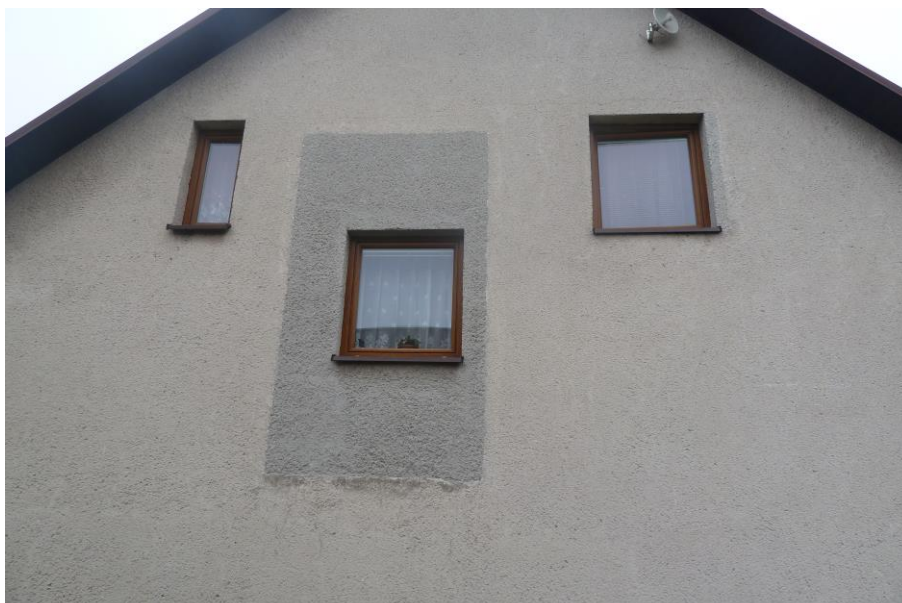
Ze stavebně technického a hlavně statického hlediska se jako nevýznamnější stavební úprava jeví výměna schodiště spojující halu a podkroví. Původní dřevěné schodnicové oboustranně podporované stupně byly z důvodu hlučnosti nahrazeny betonovým monolitickým schodiště podporovanými z obou stran ocelovými I profily.

Obr. 26 Viditelný zásah do konstrukce
